广东省建筑施工安全生产隐患识别图集

（装配式建筑混凝土预制构件工程）

主编单位：广东省住房和城乡建设厅

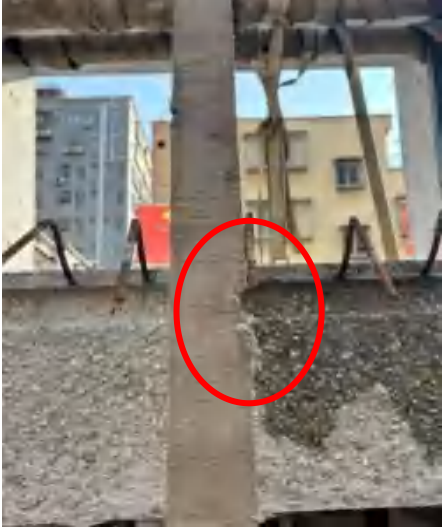
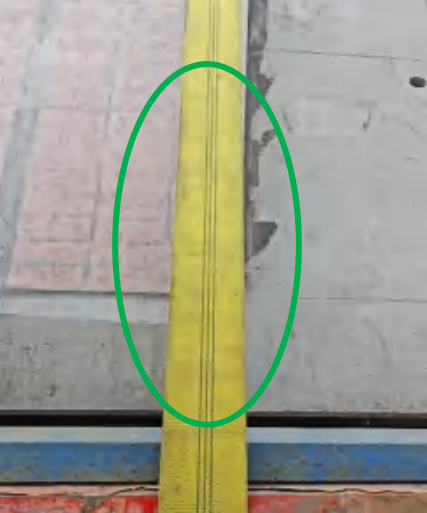
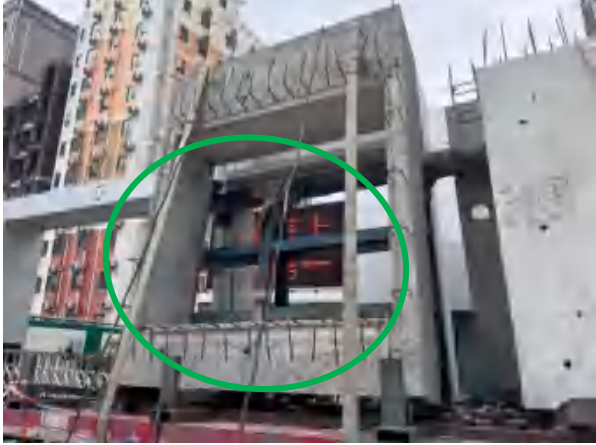
4.1.1 构件吊装运输索具

构件吊装带磨损	吊装带完好	吊装带、钢丝绳完好

隐患现象：构件吊装带磨损严重。

风险分析：吊装带使用时间较长，导致磨损破坏，造成构件倾倒人员伤亡的事故。

整改措施：停止使用，予以报废。

规范要求：《建筑与市政施工现场安全卫生与职业健康通用规范》（GB 55034-2022）第 3.4.2 条使用吊具和索具应符合下列规定：1 吊具和索具的性能、规格应满足吊运的要求，并与环境条件相适应；2 作业前应对吊具和索具进行检查，确认完好后方可投入使用；3 承载时不得超过额定荷载。

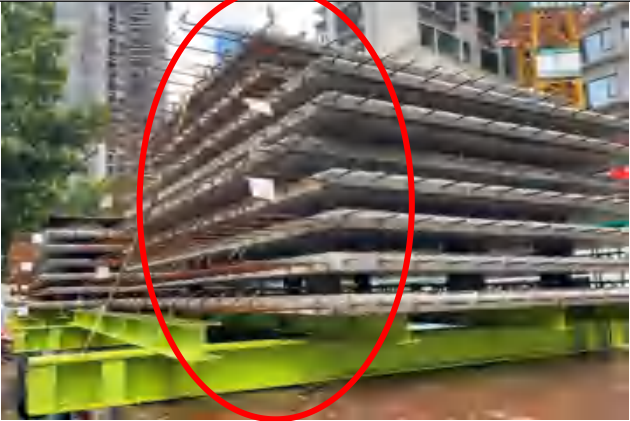
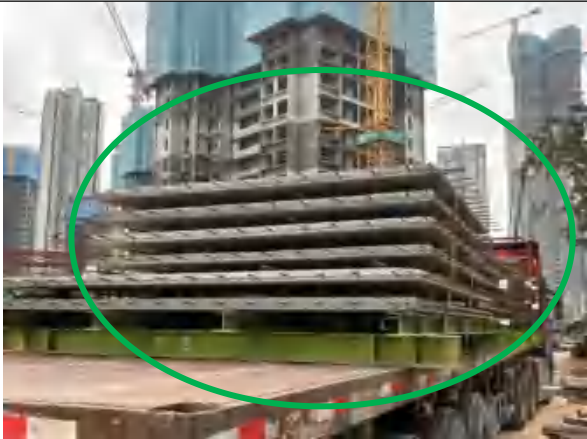
4.1.3 构件装车-1

叠合板装运叠放层数较多	叠放层数符合要求

隐患现象：叠合板装运叠放层数较多。

风险分析：达到道路限高，车辆无法通过，造成叠合板撒落。

整改措施：立即整改，减少装货量，叠放层数不得超过6层。

规范要求：《装配式混凝土建筑技术标准》（GB/T 51231-2016）第9.8.4条：4 应根据构件特点采用不同的运输方式，托架、靠放架、插放架应进行专门设计，进行强度、稳定性和刚度验算：4) 水平运输时，预制梁、柱构件叠放不宜超过3层，板类构件叠放不宜超过6层。

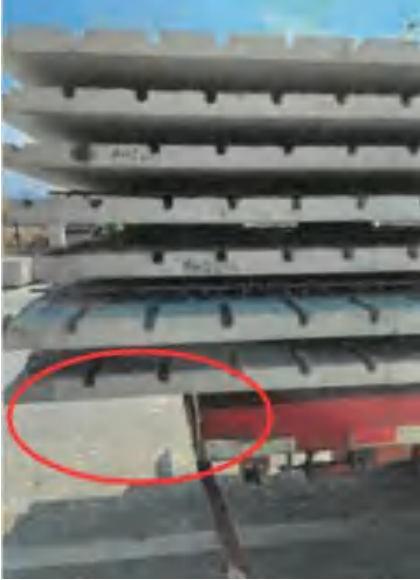
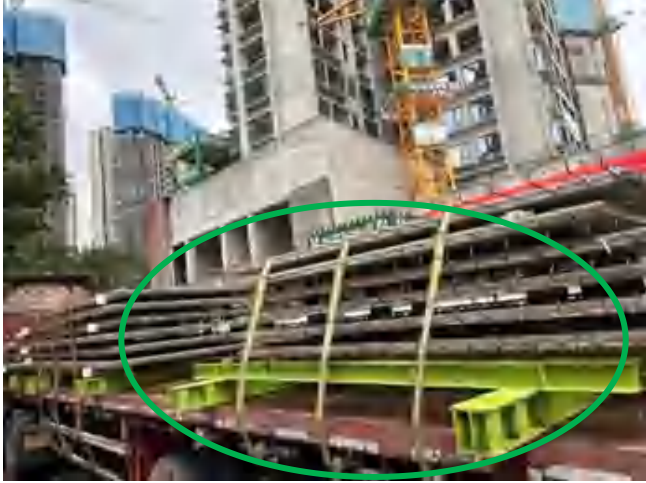
4.1.4 构件装车-2

<p>叠合板装运超出装车范围、无捆扎</p>	<p>叠合板装运规范</p>

隐患现象：叠合板装运超出装车范围、无捆扎。

风险分析：易造成叠合板滑落导致人员伤亡事故。

整改措施：立即整改，叠合板装运应捆绑稳固牢靠，整车重心高度应控制在规定范围内。

规范要求：《建筑机械使用安全技术规程》（JGJ 33-2012）第 6.1.4 条 装载的物品应捆绑稳固牢靠，整车重心高度应控制在规定范围内，轮式机具和圆形物件装运时应采取防止滚动的措施。《装配式混凝土建筑技术标准》（GB/T 51231-2016）第 9.8.4 条：
1 应根据预制构件种类采取可靠的固定措施。

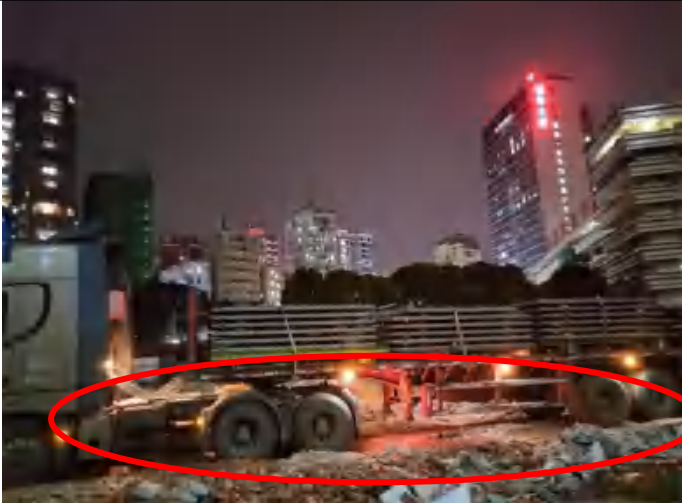
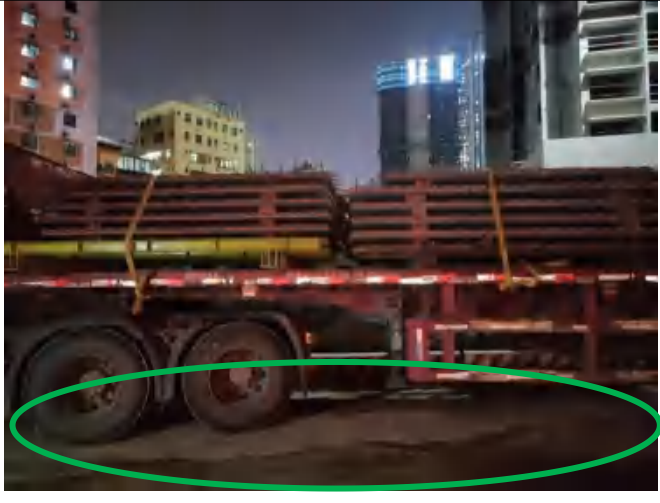
4.1.7 运输车行驶-2

运输道路不平	运输道路平整坚实

隐患现象：运输道路不平。

风险分析：导致运输车辆颠簸，造成构件损伤或掉落。

整改措施：立即整改，对运输道路进行平整坚实。

规范要求：《装配式混凝土建筑技术标准》(GB/T 51231-2016)第 3.8.2 条：施工现场车辆行驶道路应平整坚实，在特殊路段应设置反光柱、爆闪灯、转角灯等设施，车辆行驶应遵守施工现场限速要求。

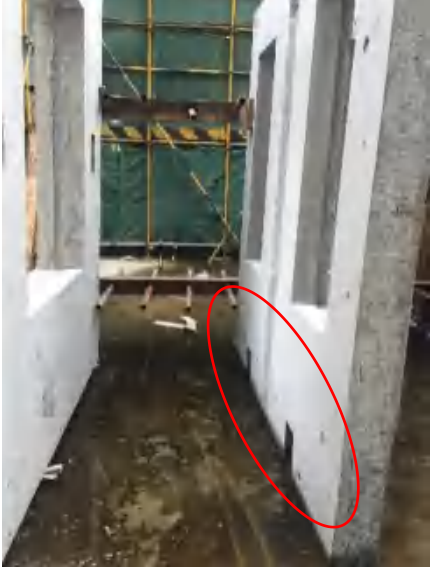
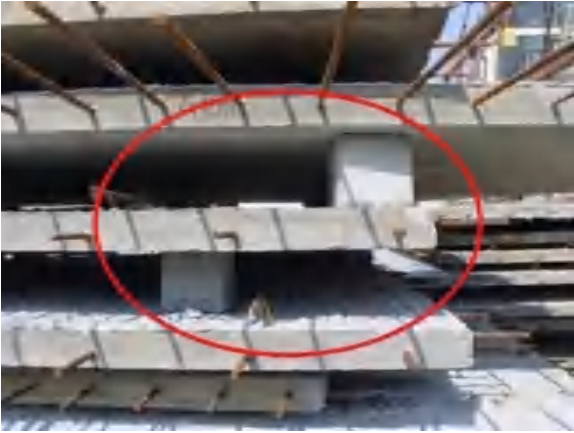
4.2.4 垫块设置-1

垫块未设置	垫块设置不合理	垫块设置符合要求

隐患现象：预制构件垫块未设置或设置不合理。

风险分析：易导致预制构件存放或搬运过程中受到不均匀的力，造成构件变形、破损或表面损坏。

整改措施：立即整改，根据预制构件品种及规格型号合理设置垫块，垫块位置应该上下垂直方向一致。

规范要求：《装配式混凝土建筑技术标准》（GB/T 51231-2016）第 9.8.2 条 预制构件存放应符合下列规定：4 应合理设置垫块支点位置，确保预制构件存放稳定，支点宜与起吊点位置一致。《装配式混凝土结构技术规程》（JGJ1-2014）第 11.5.3 条：3 构件支垫应坚实，垫块在构件下的位置宜与脱模、吊装时的起吊位置一致。

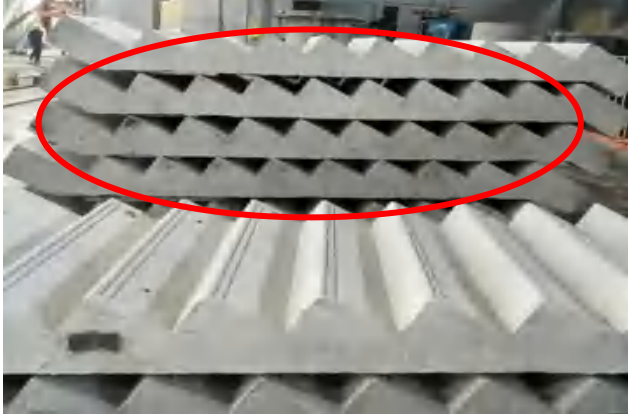
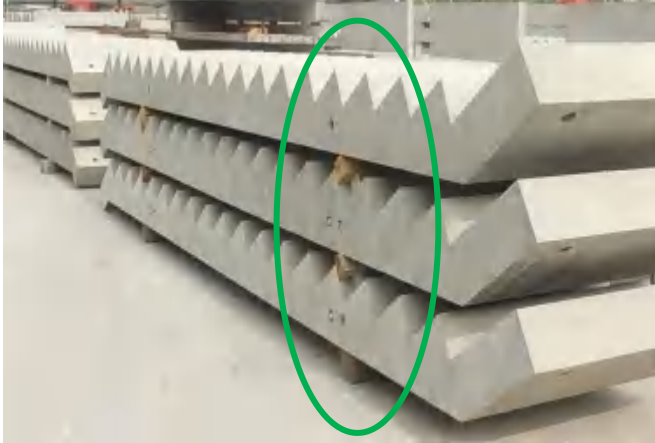
4.2.5 垫块设置-2

楼梯板未设置支点	楼梯板支点设置符合要求

隐患现象：楼梯板未设置垫木支点。

风险分析：易导致构件磕崩损坏。

整改措施：立即整改，根据预制构件品种及规格型号合理设置垫块。

规范要求：《装配式混凝土建筑技术标准》（GB/T 51231-2016）第 9.8.2 条 预制构件存放应符合下列规定：4 应合理设置垫块支点位置，确保预制构件存放稳定，支点宜与起吊点位置一致。《装配式混凝土结构技术规程》（JGJ1-2014）第 11.5.3 条：3 构件支垫应坚实，垫块在构件下的位置宜与脱模、吊装时的起吊位置一致。

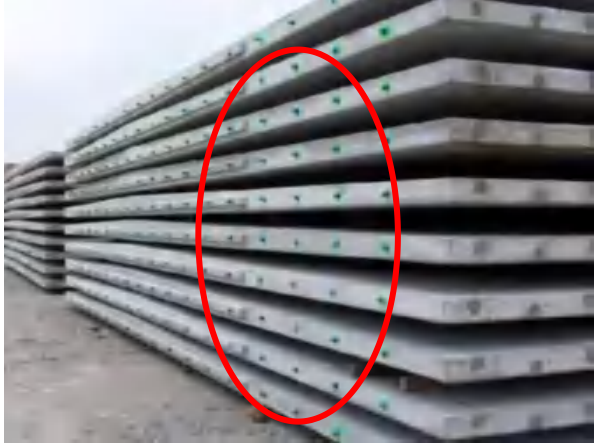
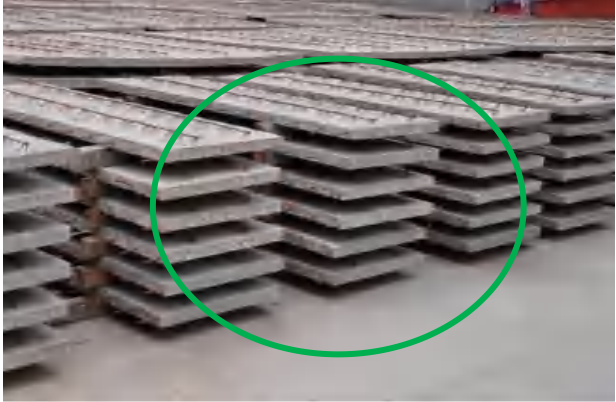
4.2.6 预制板

预制板叠放层数过多	预制构件叠放层数符合要求

隐患现象：预制板叠放层数过多。

风险分析：导致构件的破损、变形或损坏。

整改措施：立即整改，多层叠放时不超过6层，叠放应满足安装顺序要求，先吊装的底层构件在上，后吊装的上层构件在下。

规范要求：《装配式混凝土建筑技术标准》(GB/T 51231-2016)第9.8.2条：6 预制构件多层叠放时，每层构件间的垫块应上下对齐；预制楼板、叠合板、阳台板和空调板等构件宜平放，叠放层数不宜超过6层。长期存放时，应采取措施控制预应力构件起拱值和叠合板翘曲变形；7 预制柱、梁等细长构件宜平放且用两条垫木支撑。《装配整体式叠合剪力墙结构技术规程》(DBJ/T 15-210-2021)第8.5.1条：叠合墙板宜采用直立存放，也可采用水平叠放。当采用直立方式时，应采用具有足够强度和刚度的专用支架；当水平叠放时，叠放层数不宜超过6层，支垫位置应根据结构受力计算确定，支垫长度宜满足板宽要求并垂直于钢筋桁架方向设置，各层支垫必须在一条垂直线上，当板长大于4m时，宜适当增加支垫的数量。

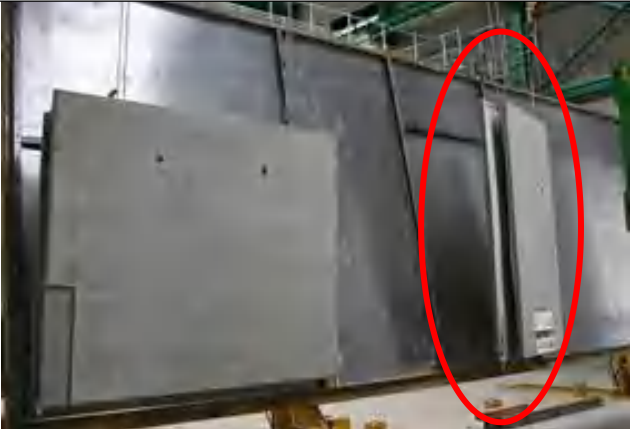
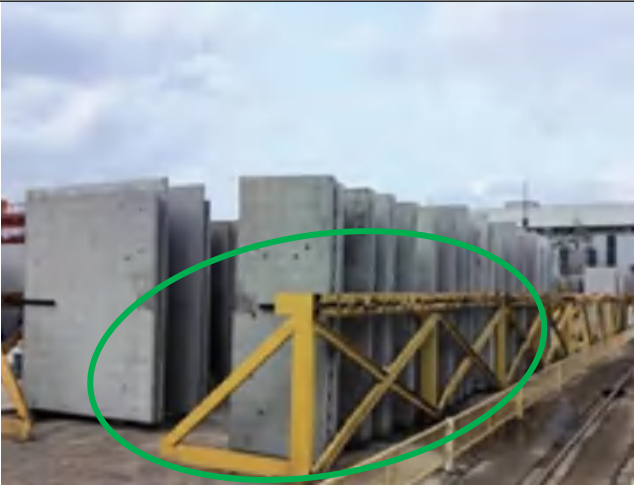
4.2.9 构件未正确使用支架存放

墙板存放未设置插放架	墙板存放设置插放架

隐患现象：墙板存放未设置插放架。

风险分析：导致构件倾倒，造成人员伤亡事故。

整改措施：立即整改，墙板存放设置插放架。

规范要求：《装配式混凝土建筑技术标准》（GB/T 51231-2016）第 10.2.3 条：3 预制构件运送到施工现场后，应按规格、品种、使用部位、吊装顺序分别设置存放场地、存放场地应设置在吊装设备的有效起重范围内，且应在堆垛之间设置通道。

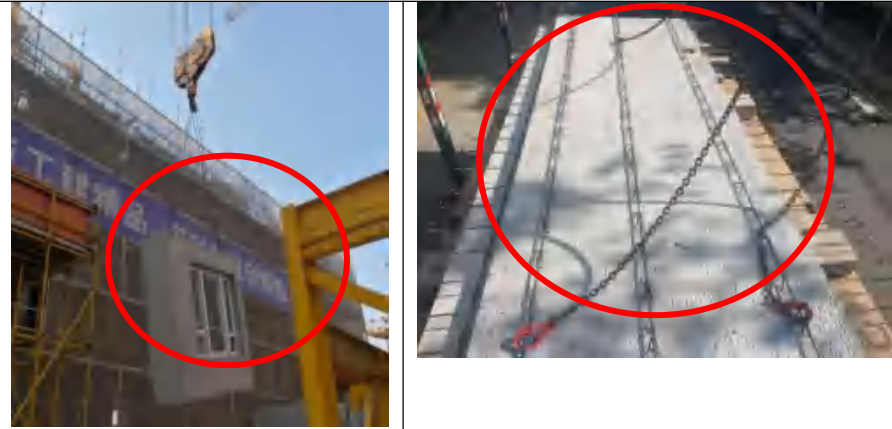
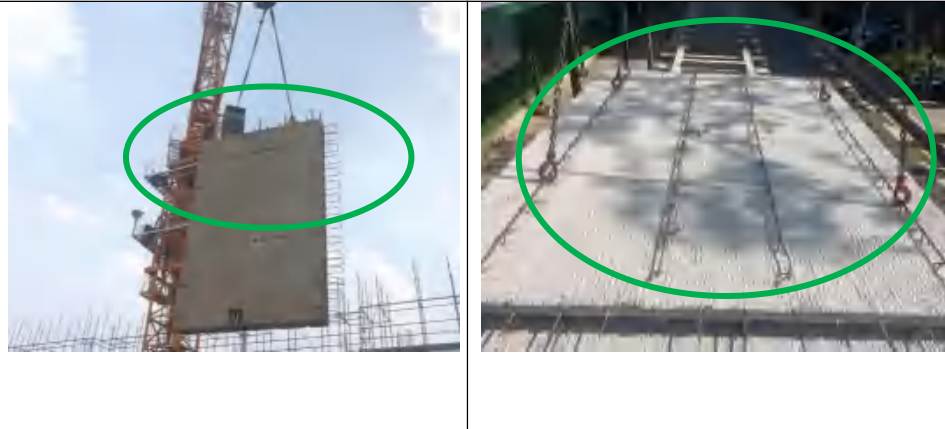
4.3.3 吊点-1

吊点设置不合理		吊点设置符合要求

隐患现象：吊点设置不合理。

风险分析：易导致构件在空中失稳，造成高空坠物伤人事故。

整改措施：停止作业，按规定设置吊点数量及位置。

规范要求：《装配式混凝土建筑技术标准》(GB/T 51231-2016) 第 9.8.1 条：2 吊点数量、位置应经计算确定，应保证吊具连接可靠，应采取保证起重设备的主钩位置、吊具及构件重心在竖直方向上重合的措施。《装配整体式叠合剪力墙结构技术规程》(DBJ/T 15-210-2021) 第 9.3.4 条：2 预制板起吊的时候至少要有 4 个吊点，吊点位置为钢筋桁架上弦与腹筋交接处；需用专用索链和 4 个闭合吊钩，平均分担受力，多点均衡起吊。

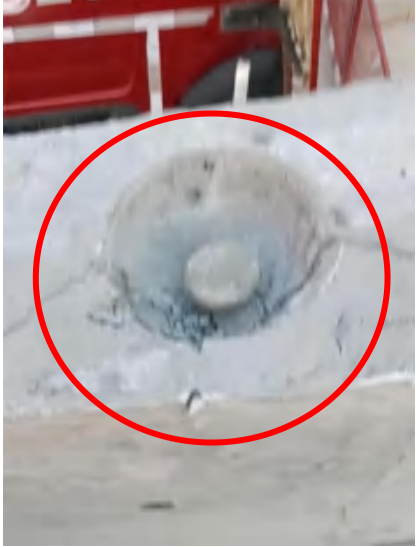
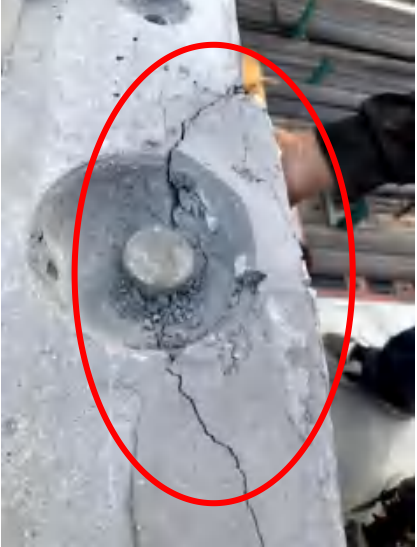
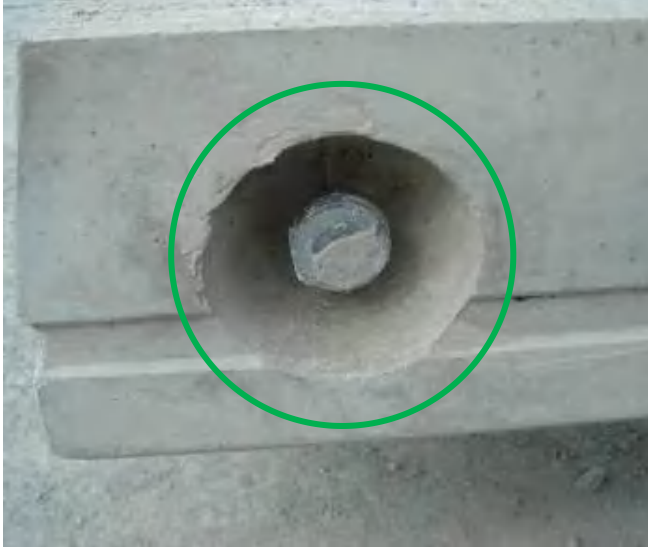
4.3.4 吊点-2

吊点混凝土开裂不满足要求		吊点混凝土强度满足要求

隐患现象：吊点混凝土开裂。

风险分析：吊点承载力不满足要求，导致构件空中脱钩，造成安全事故。

整改措施：停止吊装作业，立即整改，不符合施工要求及时修复或返厂。

规范要求：《建筑施工起重吊装工程安全技术规范》（JGJ276-2012）第 3.0.7 条：绑扎所用的吊索、卡环、绳扣等的规格应根据计算确定。起吊前，应对起重机钢丝绳及连接部位和吊具进行检查。《混凝土结构工程施工规范》（GB50666-2011）第 9.5.2 条：2 应核对预制构件混凝土强度及预制构件和配件的型号、规格、数量等符合设计要求。

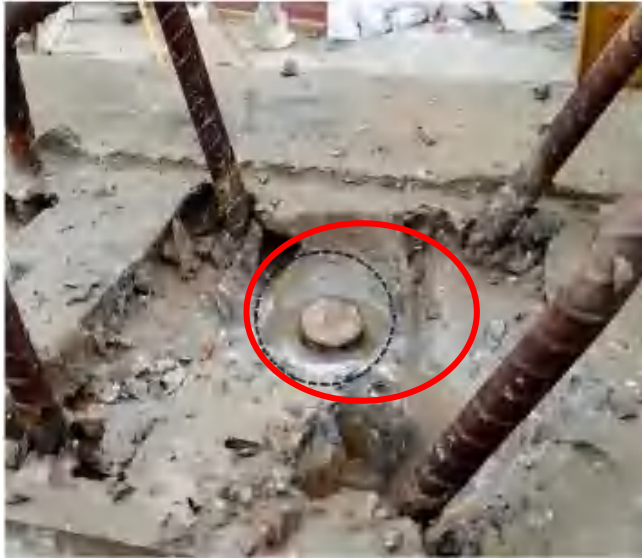
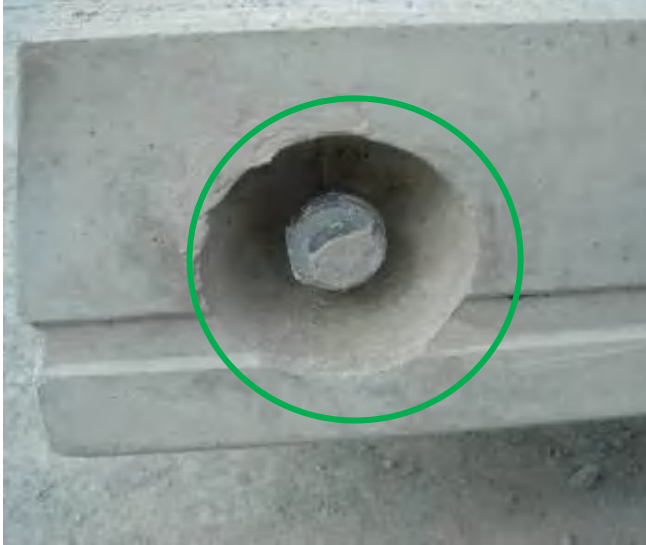
4.3.7 吊点-5

吊点埋置不符合要求	吊点埋置符合要求

隐患现象：吊点埋置不符合要求。

风险分析：吊具与吊点螺栓的铆合缺陷，导致吊装时吊物坠落，造成人员伤亡事故。

整改措施：停止吊装作业，对吊点进行整改处理。

规范要求：《装配式混凝土建筑技术标准》（GBT 51231-2016）第9.8.1之第2条规定：吊点数量、位置应经计算确定，应保证吊具连接可靠；应采取保证起重设备的主钩位置、吊具及构件重心在竖直方向上重合的措施。

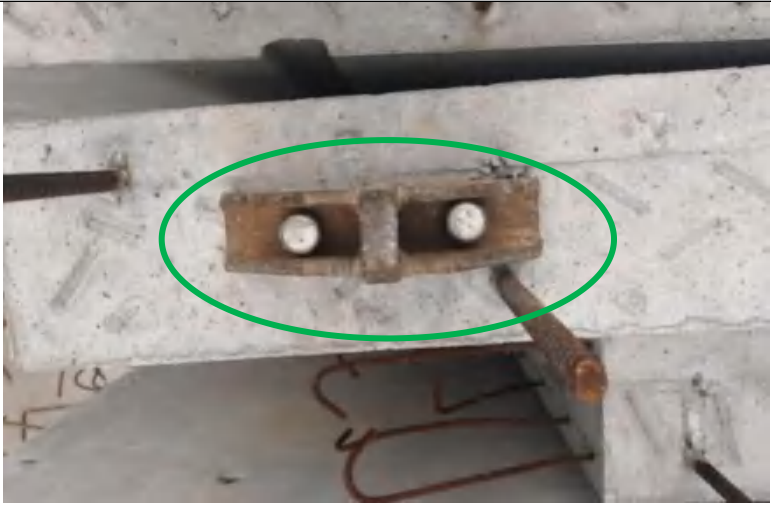
4.3.8 吊点-6

预制构件吊点预埋件设置不合理	预制构件吊点预埋件设置合理

隐患现象：预制构件吊点预埋件设置不合理。

风险分析：与周边钢筋碰撞，导致吊装时吊物坠落，造成人员伤亡事故。

整改措施：停止吊装作业，对吊点进行整改处理。

规范要求：《装配式混凝土建筑技术标准》（GBT 51231-2016）第 9.8.1 之第 2 条规定：吊点数量、位置应经计算确定，应保证吊具连接可靠；应采取保证起重设备的主钩位置、吊具及构件重心在竖直方向上重合的措施。

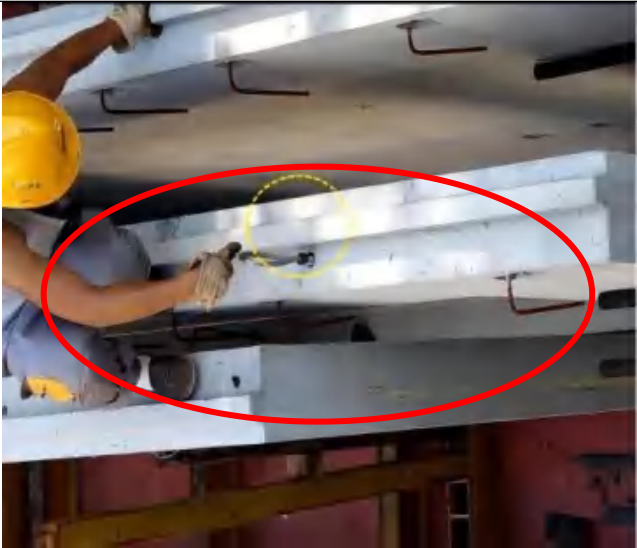
4.3.9 吊点-7

构件吊点螺旋口堵塞	构件吊点螺旋口符合要求

隐患现象：构件吊点螺旋口堵塞。

风险分析：螺母旋入深度不足，导致吊装时吊物坠落，造成人员伤亡事故。

整改措施：停止吊装作业，对吊点进行整改处理。

规范要求：《装配式混凝土建筑技术标准》（GBT 51231-2016）第 9.8.3 条：2 宜采取保证吊装前预埋螺栓孔清洁的措施。

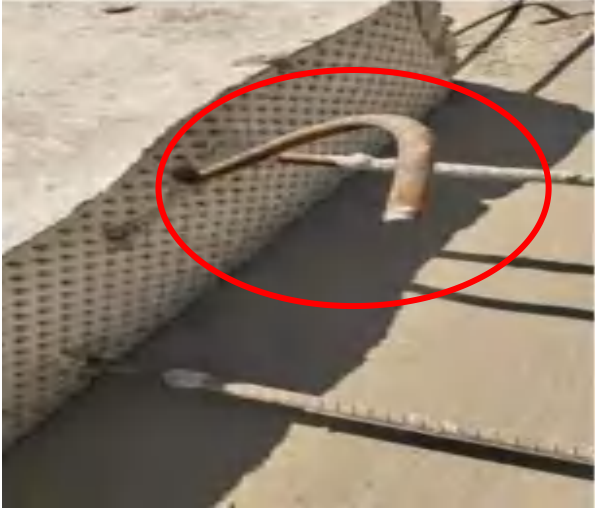
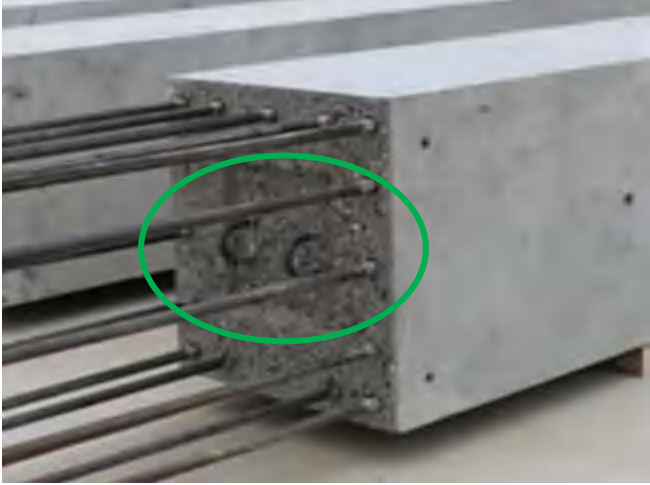
4.3.11 吊点-9

构件吊点吊环断裂	构件吊点吊环符合要求

隐患现象：构件吊点吊环断裂。

风险分析：导致吊装时吊物坠落，造成人员伤亡事故。

整改措施：停止吊装作业，对吊点进行整改处理。

规范要求：《装配式混凝土建筑技术标准》（GBT 51231-2016）第 9.8.1 之第 2 条规定：吊点数量、位置应经计算确定，应保证吊具连接可靠；应采取保证起重设备的主钩位置、吊具及构件重心在竖直方向上重合的措施。

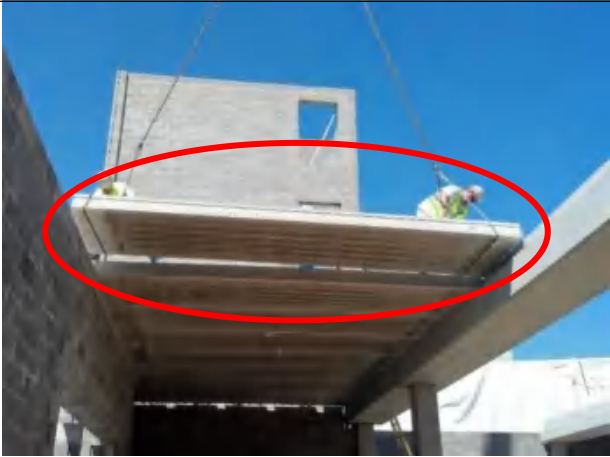
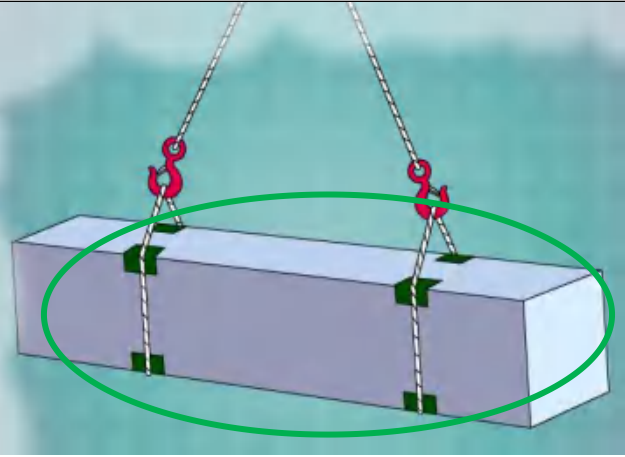
4.3.12 吊点-10

吊索与吊物棱角之间未有防护措施	吊索与吊物棱角之间应有防护措施

隐患现象：吊索与吊物棱角之间未有防护措施。

风险分析：钢丝绳与吊物棱角易发生磨损，导致钢丝绳断裂，造成吊物空中坠落。

整改措施：停止吊装作业，吊索与吊物棱角之间设防护措施。

规范要求：《建筑施工塔式起重机安装、使用、拆卸安全技术规程》（JGJ 196-2010）第 4.0.13 条：标有绑扎位置或记号的物件，应按标明位置绑扎。钢丝绳与物件的夹角宜为 $45^{\circ} \sim 60^{\circ}$ ，且不得小于 30° 。吊索与吊物棱角之间应有防护措施；未采取防护措施的，不得起吊。

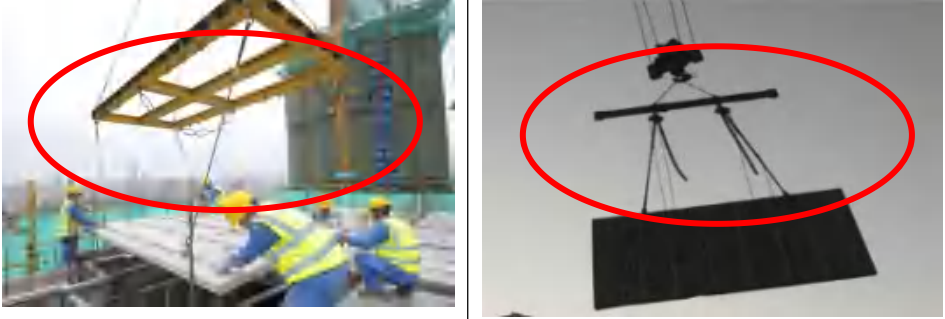
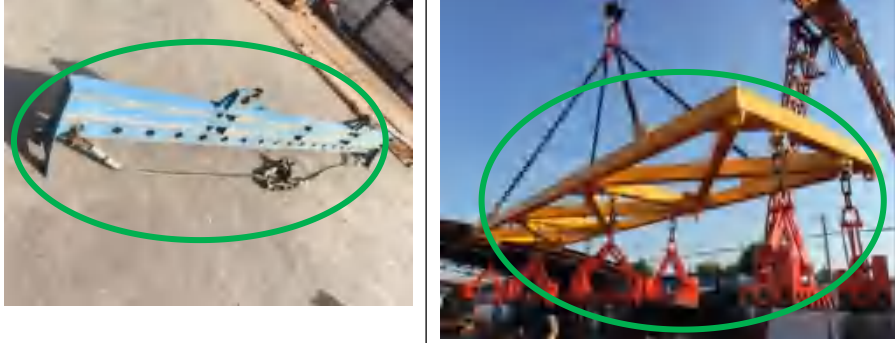
4.3.13 吊索吊具-1

吊具不符合要求	吊具符合要求

隐患现象：吊具不符合要求。

风险分析：吊具选择不合理，易导致构件在空中发生坠落，造成人员伤亡事故。

整改措施：停止作业，更换相应吊具。

规范要求：《装配式混凝土建筑技术标准》(GB/T 51231-2016) 第 9.8.1 条：1 应根据预制构件的形状、尺寸、重量和作业半径等要求选择吊具和起重设备，所采用的吊具和起重设备及其操作，应符合国家现行有关标准及产品应用技术手册的规定。

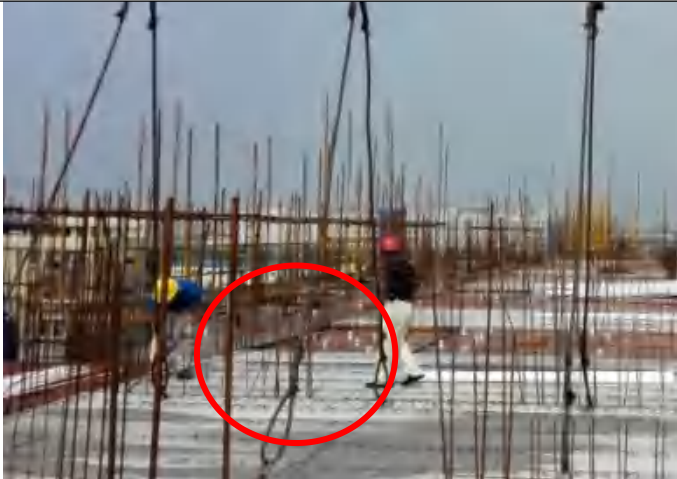
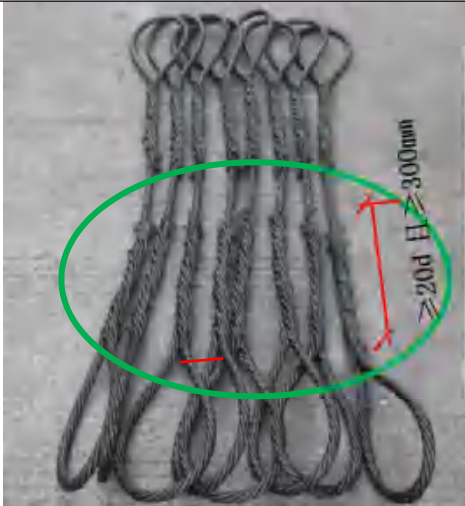
4.3.14 吊索吊具-2

<p>钢丝绳接头不符合要求</p>	<p>钢丝绳接头符合要求</p>

隐患现象：钢丝绳接头不符合要求。

风险分析：吊索接头缺陷，导致吊索松脱吊物坠落，造成人员伤亡事故。

整改措施：停止吊装，更换相应吊索具，确保接头满足规范要求。

规范要求：《建筑施工塔式起重机安装、使用、拆卸安全技术规程》（JGJ 196-2010）第 6.2.3 条：当钢丝绳的端部采用编结固接时，编结部分的长度不得小于钢丝绳直径的 20 倍，并不应少于 300mm，插接绳股应拉紧，凸出部分应光滑平整，且应在插接尾留出适当长度，用金属扎牢，钢丝绳插接方法宜符合现行行业标准《起重机械吊具与索具安全规程》LD48 的要求。

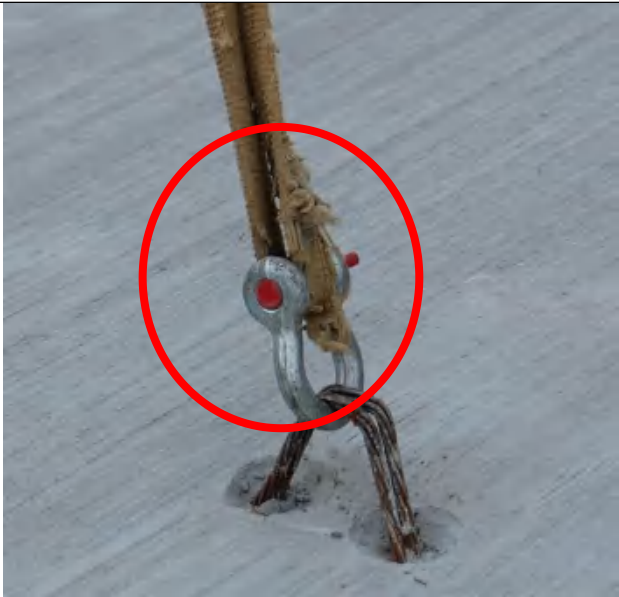
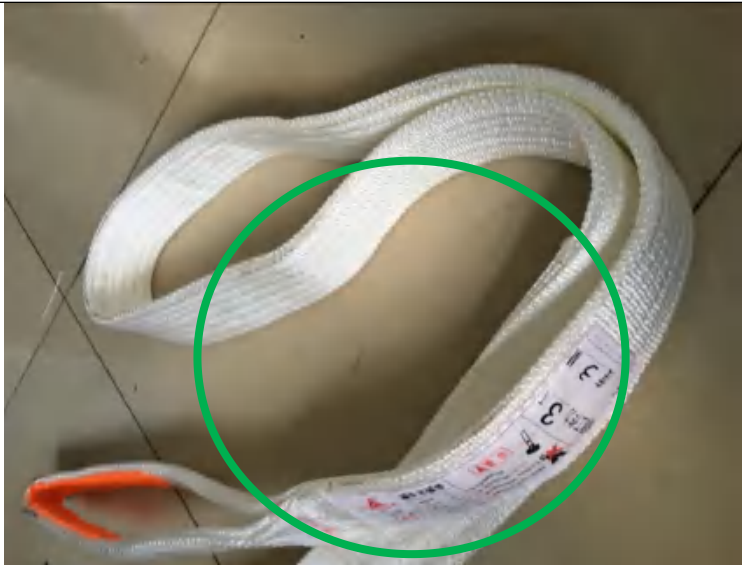
4.3.16 吊索吊具-6

吊装带损坏严重	吊装带符合要求

隐患现象： 吊装带损坏严重。

风险分析： 吊装带发生断裂，导致吊装时吊物坠落，造成人员伤亡事故。

整改措施： 停止作业，更换吊装带。

规范要求： 《建筑施工起重吊装工程安全技术规范》（JGJ 276-2012）第 3.0.3 条：起重吊装作业前，应检查所使用的机械、滑轮、吊具和地锚等，必须符合安全要求。

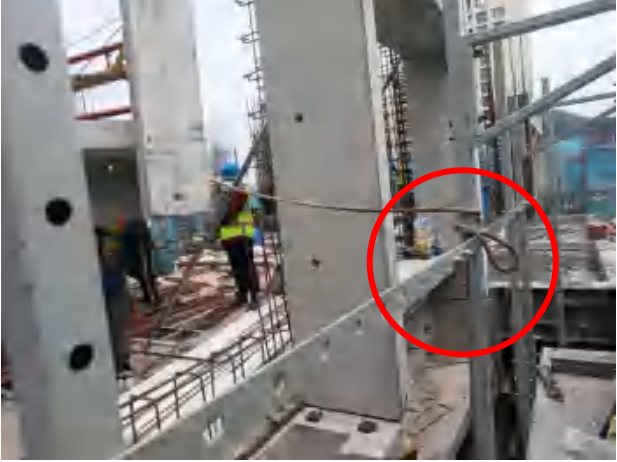
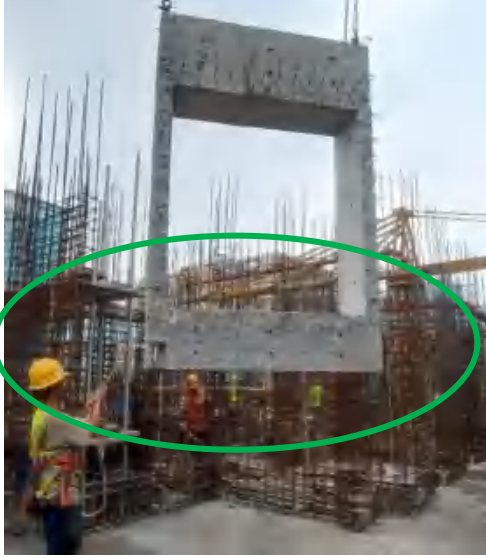
4.3.19 吊装作业-4

<p>构件缆风绳系在爬架上</p>	<p>正确吊装预制构件</p>

隐患现象：构件缆风绳系在爬架上。

风险分析：易导致外架变形，造成架体倾倒。

整改措施：停止作业，拆除系在爬架上的缆风绳。

规范要求：《建筑施工附着式升降脚手架安全技术规程》(DBJ/T 15-233-2021) 第 7.4.4 条 附着式升降脚手架使用过程中，不得在其上进行下列作业：2 在架体上拉结吊装缆绳或缆索。《施工脚手架通用规范》(GB 55023-2022) 第 5.3.3 条：严禁将支撑脚手架、缆风绳、混凝土输送泵管、卸料平台及大型设备的支承件等固定在作业脚手架上。严禁在作业脚手架上悬挂起重设备。

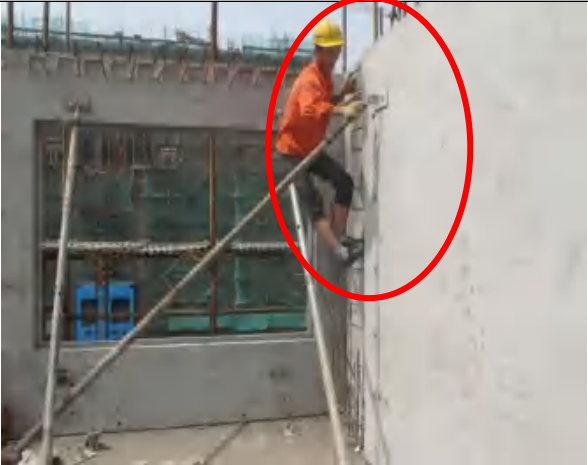
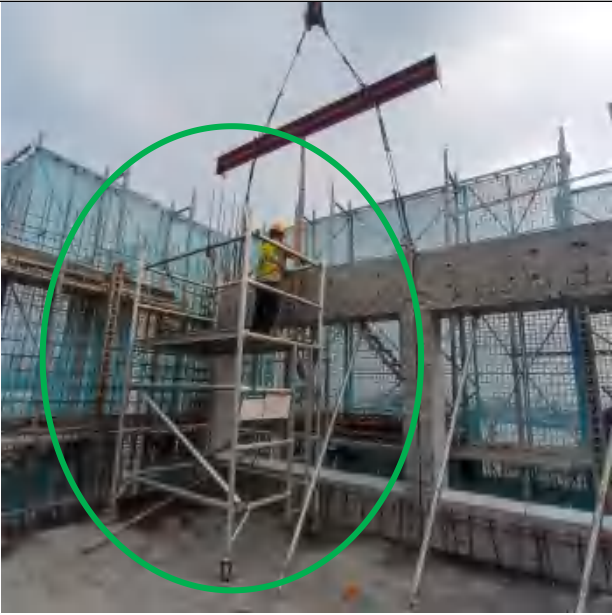
4.4.2 人员操作-2

安装人员未配备安全防护用品和未设置符合要求的操作架	预制构件安装人员安全防护用品和操作架符合要求

隐患现象：预制构件安装未配备安全防护用品和未设置符合要求的操作架

风险分析：易造成人员高空坠落。

整改措施：停止作业，操作人员应正确使用安全防护用品，并采用操作架进行构件安装作业。

规范要求：《装配式混凝土建筑技术标准》（GB/T 51231-2016）第 10.2.6 条：3 高处作业人员应正确使用安全防护用品，宜采用工具式操作架进行安装作业。

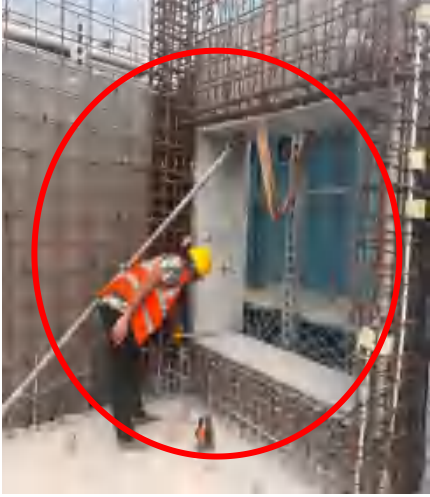
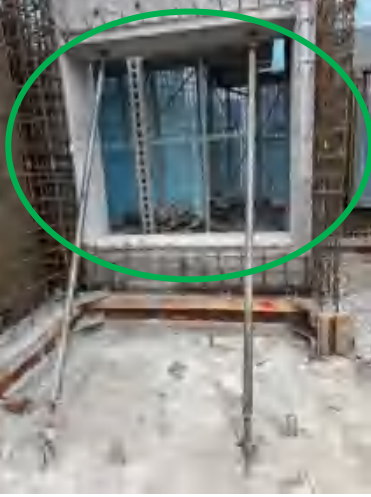
4.4.3 吊装控制-1

<p>构件就位未设临时固定措施就校核调整</p>	<p>构件就位设置临时固定措施</p>

隐患现象：构件就位未设临时固定措施就校核调整。

风险分析：易导致预制构件倾倒造成人员伤亡事故。

整改措施：立即整改，构件安装就位应先临时固定再进行校核和调整。

规范要求：《建筑与市政施工现场安全卫生与职业健康通用规范》（GB 55034-2022）第 3.4.6 条：吊装作业时，对未形成稳定体系的部分，应采取临时固定措施。对临时固定的构件，应在安装固定完成并经检查确认无误后，方可解除临时固定措施。《装配式混凝土建筑技术标准》（GB/T 51231-2016）第 10.3.2 条：预制构件吊装就位后，应及时校准并采取临时固定措施。《装配式混凝土结构技术规程》（JGJ1-2014）第 12.3.1 条：预制构件吊装就位后，应及时校准并采取临时固定措施，并应符合现行国家标准《混凝土结构工程施工规范》GB50666 的相关规定。

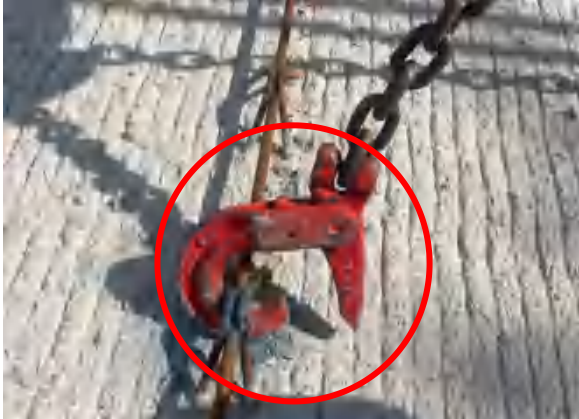
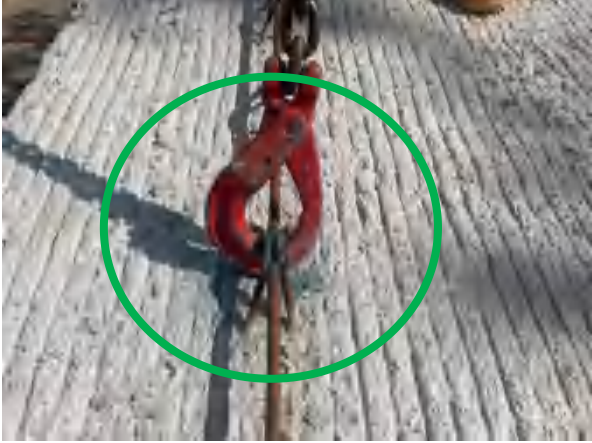
4.4.4 吊装控制-2

吊钩未设置弹簧防开钩措施	吊钩设置弹簧防开钩措施

隐患现象：预制叠合板吊钩未设置弹簧防开钩措施。

风险分析：吊钩意外开启导致被吊物体坠落，造成人员伤亡事故。

整改措施：停止作业，吊钩增加弹簧防开钩措施，如增加安全销或锁扣。

规范要求：《装配整体式叠合剪力墙结构技术规程》（DBJ/T 15-210-2021）第 9.3.3 条：2 吊钩应采用弹簧防开钩措施。

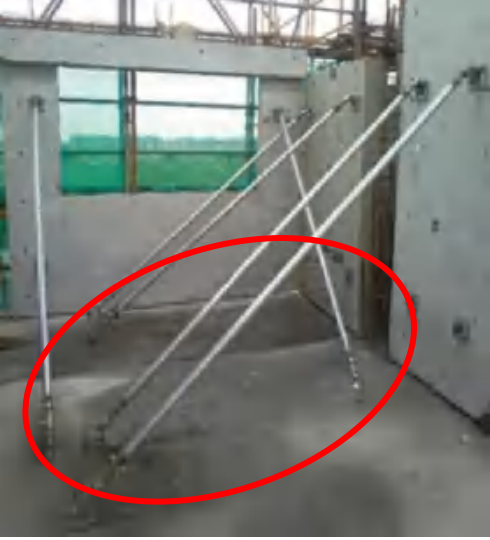
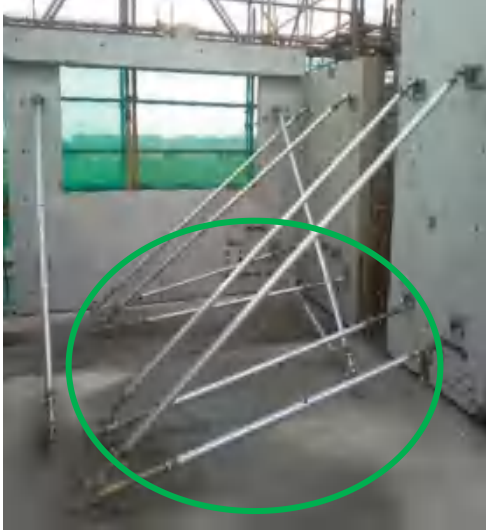
4.5.3 支撑材料-2

<p>临时支撑设置不满足要求</p>	<p>临时支撑设置满足要求</p>

隐患现象：预制构件临时支撑设置不满足要求。

风险分析：构件的防倾覆稳定性差，易导致构件倾倒造成人员伤亡事故。

整改措施：立即整改，构件安装应按规范要求设置临时支撑。

规范要求：《装配式混凝土建筑技术标准》(GB/T 51231-2016) 第 10.3.4 条：1 预制构件的临时支撑不宜少于 2 道；2 对预制柱、墙板构件的上部斜支撑，其支撑点距离板底的距离不宜小于构件高度的 2/3，且不应小于构件高度的 1/2；斜支撑应与构件可靠连接。《混凝土结构工程施工规范》(GB 50666-2011) 第 9.5.4 条：1 每个预制构件的临时支撑不宜少于 2 道；2 对预制墙板的斜撑，其支撑点距离板底的距离不宜小于板高的 2/3，且不应小于板高的 1/2。

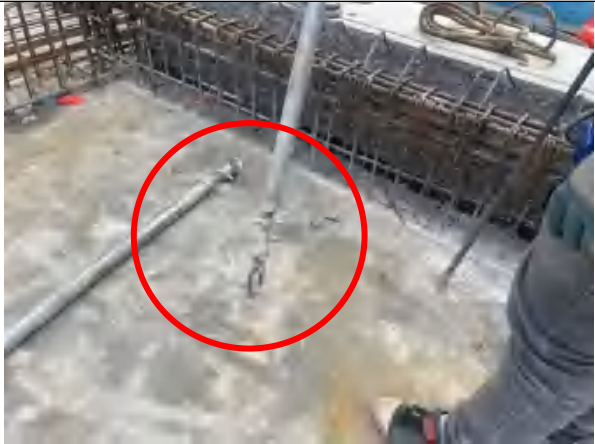
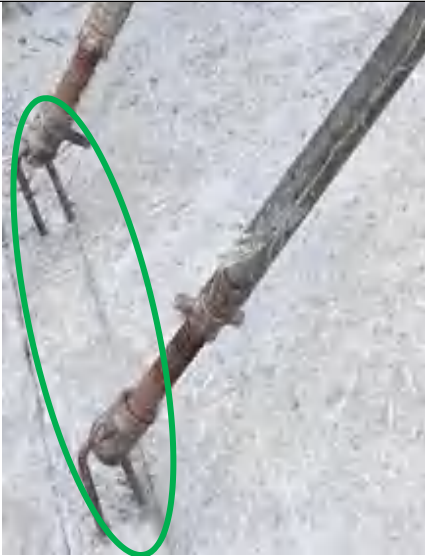
4.5.4 预埋件

临时支撑斜杆预埋件漏设	临时支撑斜杆预埋件设置合理

隐患现象：临时支撑斜杆预埋件漏设、设置不合理。

风险分析：易导致构件支撑力不足，造成构件失稳、倾倒人员伤亡事故。

整改措施：立即整改，按规范要求增设或调整预埋件位置，满足构件支撑固定的要求。

规范要求：《装配式混凝土建筑技术标准》（GB/T 51231-2016）第 10.3.4 条：1 预制构件的临时支撑不宜少于 2 道；2 对预制柱、墙板构件的上部斜支撑，其支撑点距离板底的距离不宜小于构件高度的 $2/3$ ，且不应小于构件高度的 $1/2$ ；斜支撑应与构件可靠连接。《混凝土结构工程施工规范》（GB50666-2011）第 9.5.5 条：1 每个预制构件的临时支撑不宜少于 2 道；2 对预制柱墙板的上部斜撑其支撑点距离底部的距离不宜小于高度的 $2/3$ ，且不应小于高度的 $1/2$ 。

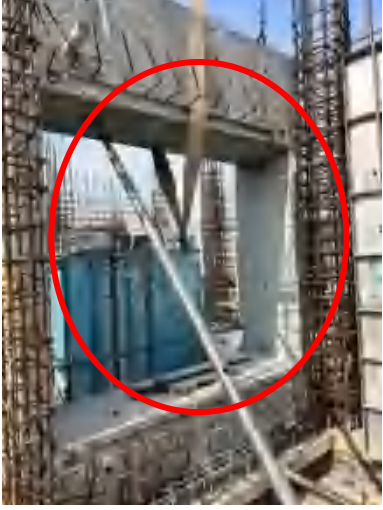
4.5.5 支撑结构-1

<p>临时支撑数量不足</p>	<p>临时支撑符合要求</p>

隐患现象：临时支撑数量不足。

风险分析：易导致预制构件倾倒，造成人员伤亡事故。

整改措施：立即整改，每个预制构件按规范要求设置临时支撑不少于2道。

规范要求：《混凝土结构工程施工规范》（GB50666-2011）第9.5.5条1采用临时支撑时应符合下列规定，每个预制构件的临时支撑不宜少于2道。《装配式混凝土建筑技术标准》（GB/T 51231-2016）第10.3.4条：1 预制构件的临时支撑不宜少于2道；2 对预制柱、墙板构件的上部斜支撑，其支撑点距离板底的距离不宜小于构件高度的2/3，且不应小于构件高度的1/2；斜支撑应与构件可靠连接。

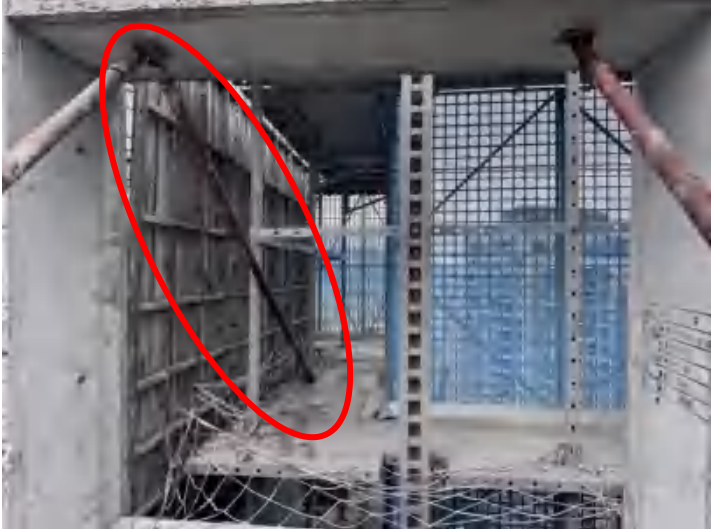
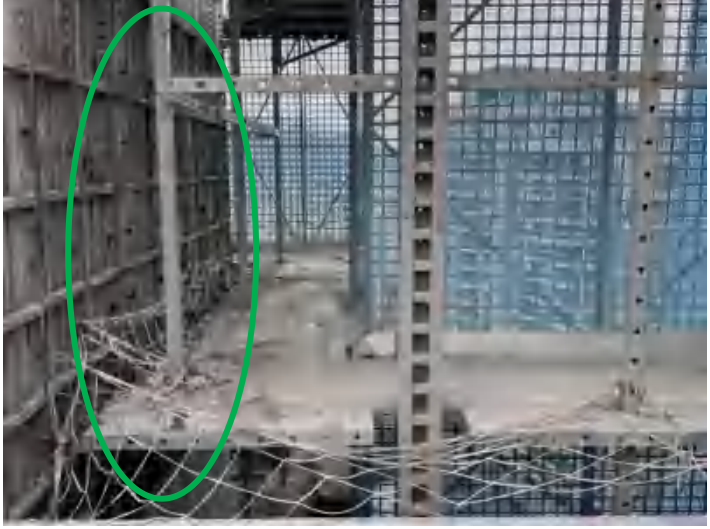
4.5.7 支撑连接-1

<p>构件临时支撑与爬架架体连接</p>	<p>支撑结构未与爬架架体连接</p>

隐患现象：构件临时支撑与爬架架体连接。

风险分析：易造构件或架体失稳而倾倒、坍塌，造成人员伤亡事故。

整改措施：立即整改，拆除与爬架架体连接的构件临时支撑。

规范要求：《建筑施工临时支撑结构技术规范》（JGJ300-2013）第 7.1.1 条：支撑结构严禁与起重机械设备、施工脚手架等连接。

《建筑与市政施工现场安全卫生与职业健康通用规范》（GB55034-2022）第 3.5.12 条：临时支撑结构安装、使用时应符合下列规定：1 严禁与起重机械设备、施工脚手架等连接；2 临时支撑结构作业层上的施工荷载不得超过设计允许荷载；3 使用过程中，严禁拆除配件。

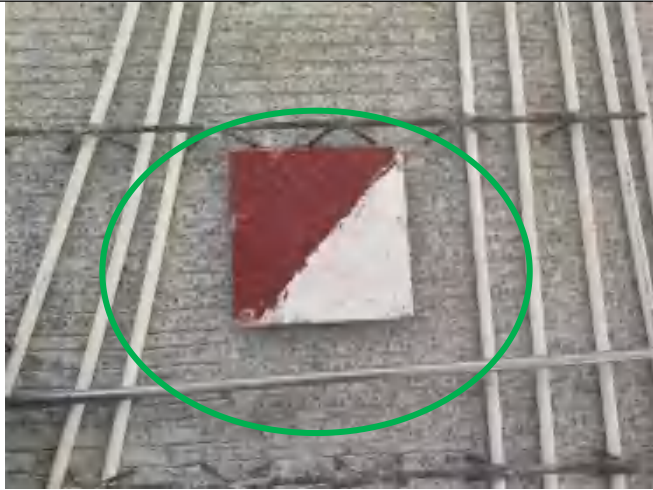
4.6.2 安全防护-1

洞口未有效防护	洞口防护采用定型化盖板

隐患现象：洞口未有效保护。

风险分析：易导致作业人员高处坠落，造成人员伤亡事故。

整改措施：立即整改，根据洞口大小采取可靠有效的防护措施，并安装牢固。

规范要求：《建筑与市政施工现场安全卫生与职业健康通用规范》（GB55034-2022）第 3.2.3 条：在建工程的预留洞口、通道口、楼梯口、电梯井口等孔洞以及无围护设施或围护设施高度低于 1.2m 的楼层周边、楼梯侧边、平台或阳台边、屋面周边和沟、坑、槽等边沿应采取安全防护措施，并严禁随意拆除。

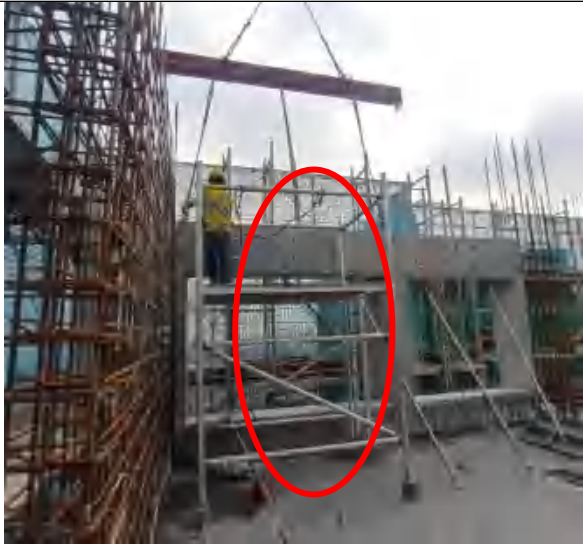
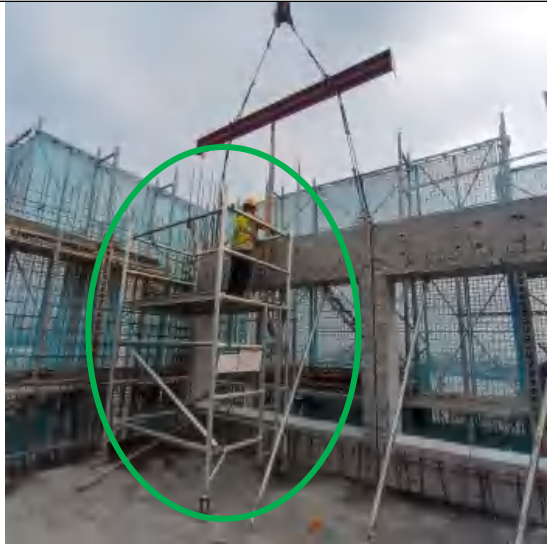
4.6.4 安全防护-3

<p>PC 构件安装作业操作平台搭设不规范</p>	<p>PC 构件安装作业操作平台搭设符合要求</p>

隐患现象：PC 构件安装作业操作平台搭设不规范。

风险分析：设施故障或失稳导致作业人员坠落，造成人员伤亡事故。

整改措施：立即整改，按规范要求搭设登高作业人员的操作平台，验收合格后方可投入使用。

规范要求：《建筑与市政施工现场安全卫生与职业健康通用规范》（GB55034-2022）第 3.2.5 条：各类操作平台、载人装置应安全可靠，周边应设置临边防护，并应具有足够的强度、刚度和稳定性，施工作业荷载严禁超过其设计荷载。《建筑施工高处作业安全技术规范》（JGJ80-2016）第 3.0.2 条：高处作业施工前，应按类别对安全防护设施进行检查、验收，验收合格后方可进行作业，并应做验收记录。验收可分层或分阶段进行。

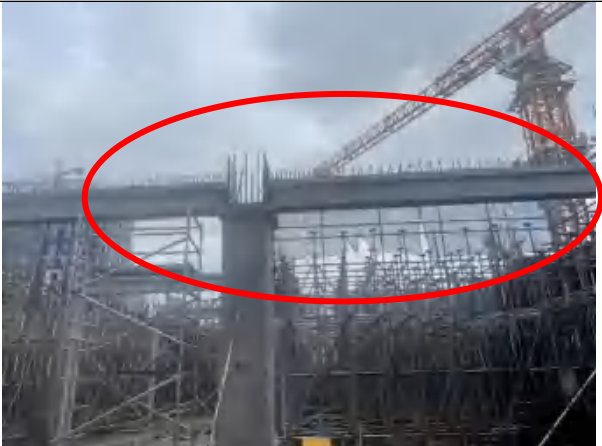
4.6.7 高处作业-2

预制梁未设生命绳	预制梁设生命绳

隐患现象：预制梁未设生命绳。

风险分析：导致作业人员安全带挂设固定受到影响，造成作业人员发生坠落的安全事故。

整改措施：停止作业，立即整改，预制梁增设生命绳，作业人员应正确使用安全带，安全带应高挂低用。

规范要求：《建筑与市政施工现场安全卫生与职业健康通用规范》（GB55034-2022）第 3.2.4 条：严禁在未固定、无防护设施的构件及管道上进行作业或通行。

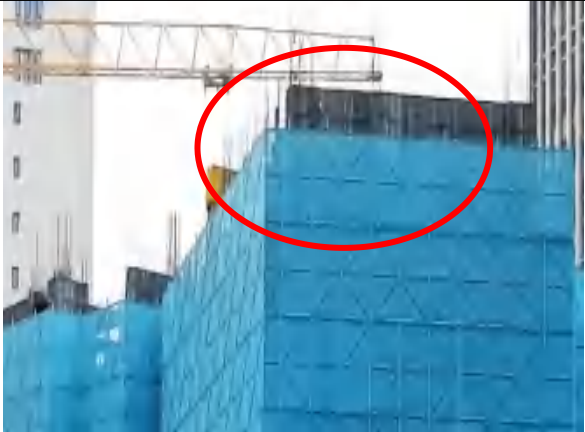
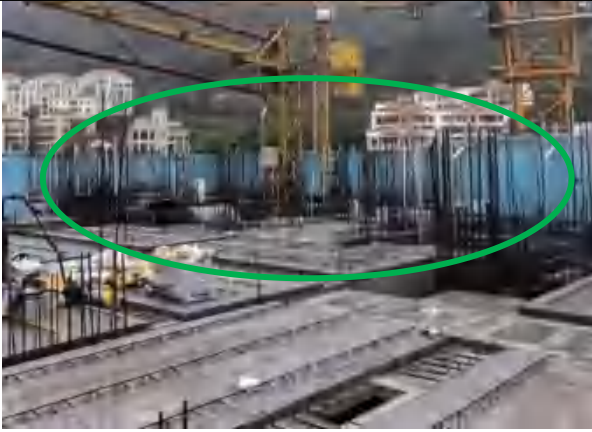
4.7.1 外防护-1

吊装作业防护高度不足	防护高度满足要求

隐患现象：外架未提升或作业层防护高度不足，冒险吊装作业。

风险分析：冒顶作业，易导致作业人员高处坠落和高空坠物，造成人员伤亡事故。

整改措施：停止施工，按规范要求提升外架防护，确保作业层防护高度。

规范要求：《施工脚手架通用规范》(GB 55023-2022)第 5.2.4 条：脚手架安全防护网和防护栏杆等防护设施应随架体搭设同步安装到位。
